# Rapport vun der Ëmwelt-Kommissioun vum

## 30.07.2024

### Punkt 3: Naturpakt

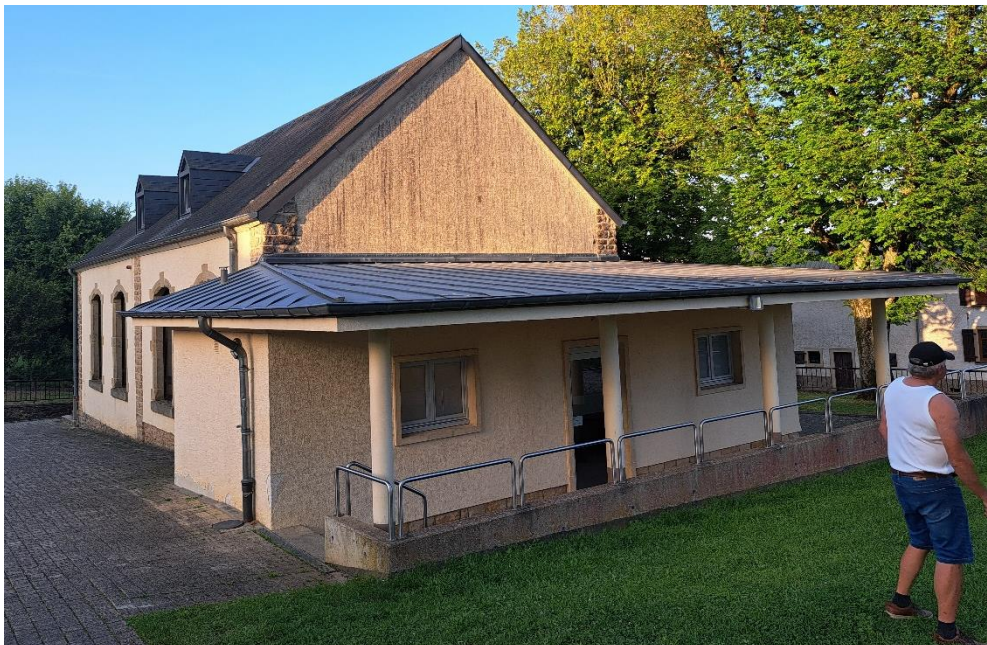
De Flaachdach kéint evt erneiert ginn a begréngt ginn, de Reicht vum Gebai ass geschützt a soll esou bleiwen

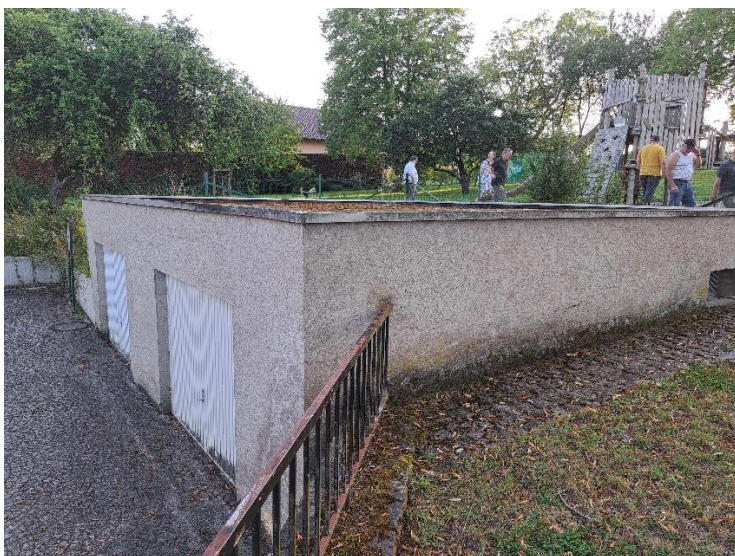
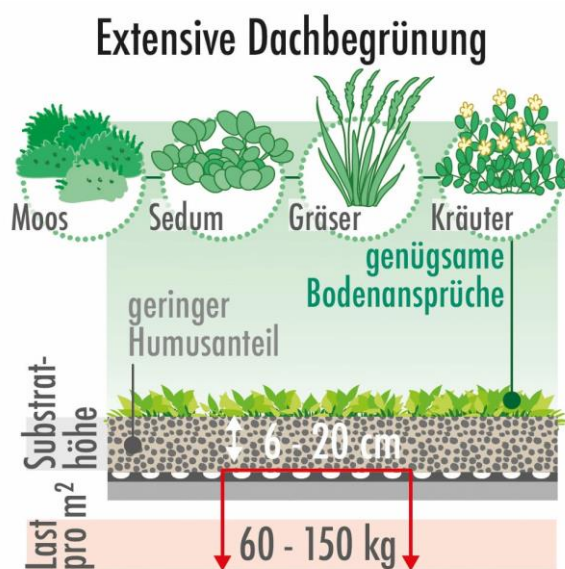
Dëse Flaachdach vun de Garagen nierwt der aaler Schoul ass perfekt gëeegent fir eng Begréngung, Steng missten duerch Buedem ersat ginn

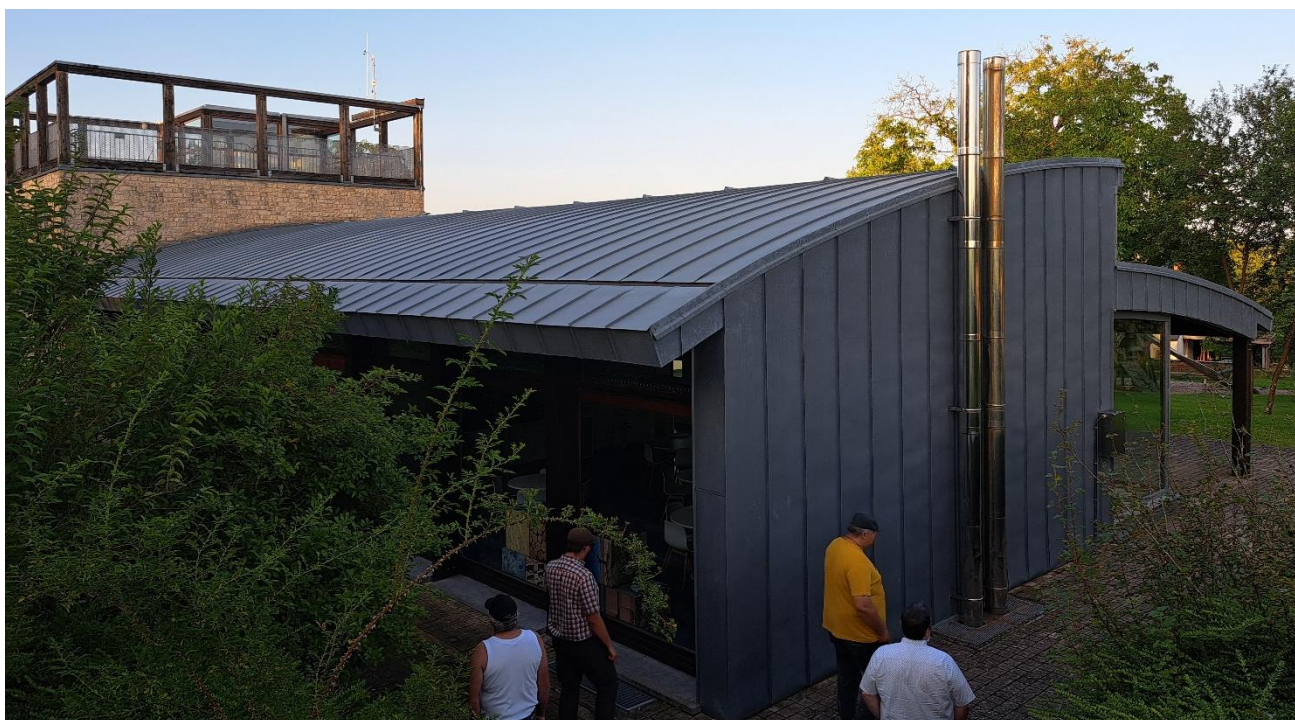
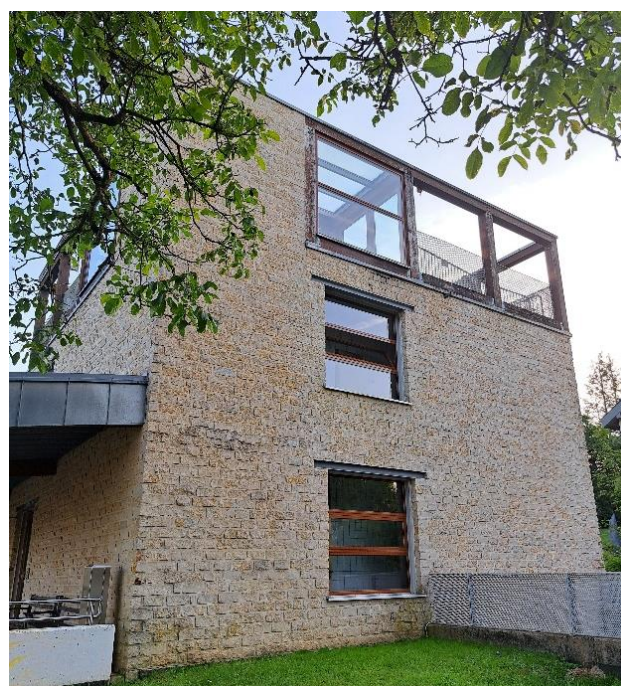
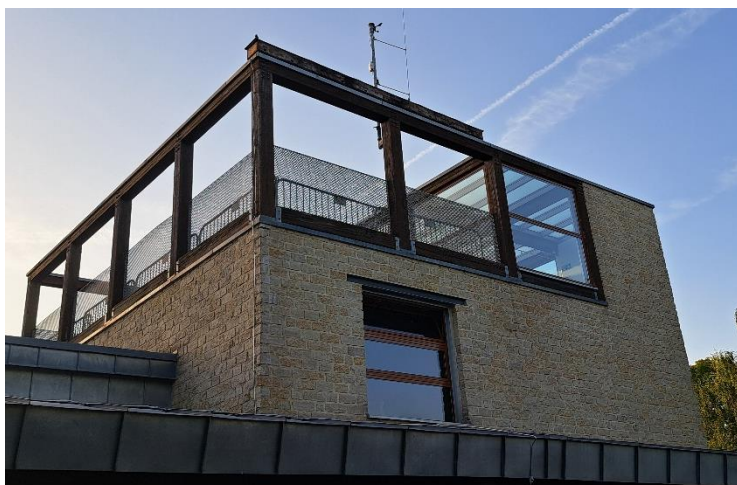
Bei dësem Gebai muss hëlze Struktur sws erneiert ginn, hei kéint Een sech dann och ee komplette Flaachdaach virstelle wou begrängt ass, eng Fassendebeugung kënnst wéint de villen Fënster am Gebai éischer net a Fro.

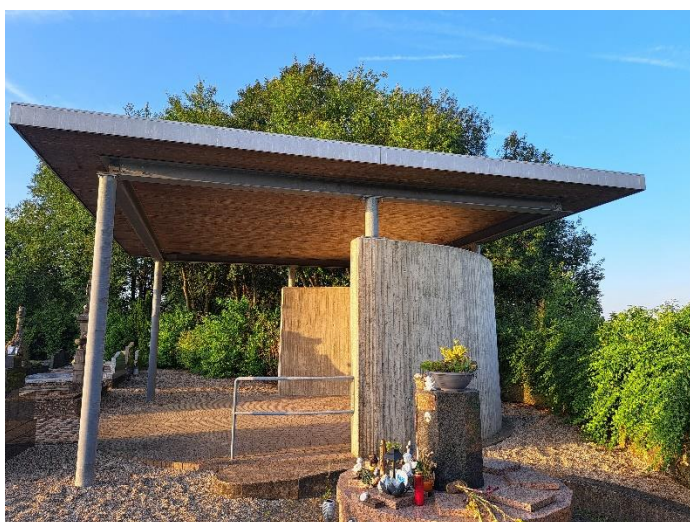
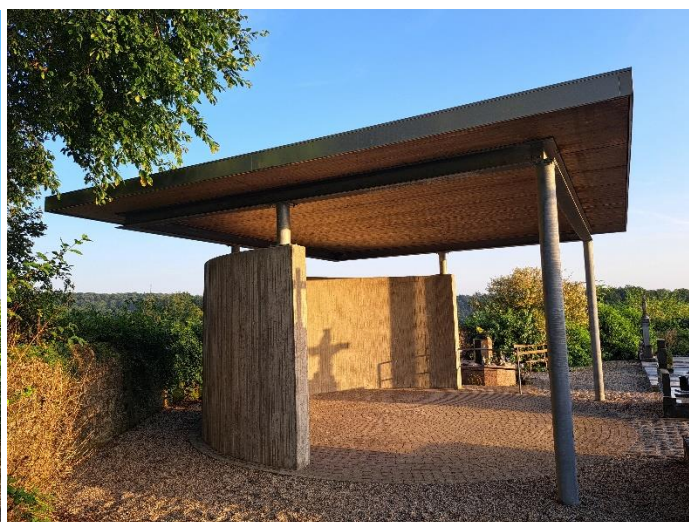
Dëse Flaachdach vun der Morgue ass perfekt gëeegent fir eng liicht Begréngung och déi hënnescht Wand kann begréngt ginn esou wéi Mauer hannendrun, statesch driften et hei och keng Probleemer ginn

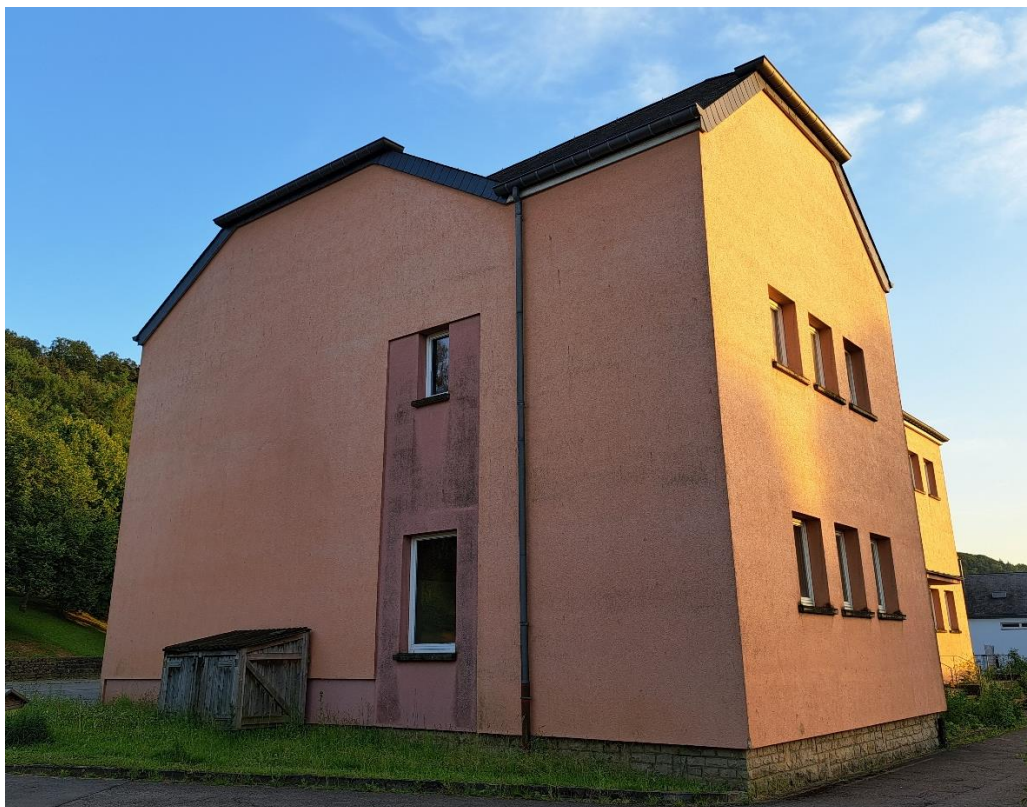
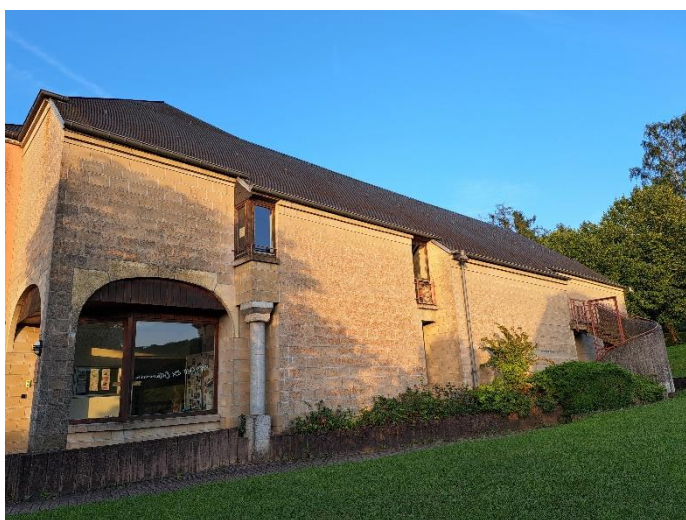
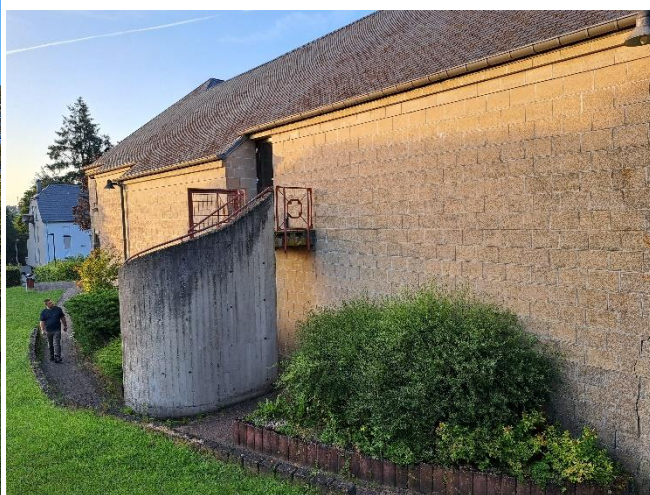
Dës Wänn bei der aler Schoul Brouch hu quasi keng Fënsteren, et ass keng Versigelung niewendrun also kéinten hei wonnerbar Kloterplanzen ugeplantz ginn. Niewegebai gesot wieren déi groussflächeg Daachflächen optimal fir Photovoltaik.

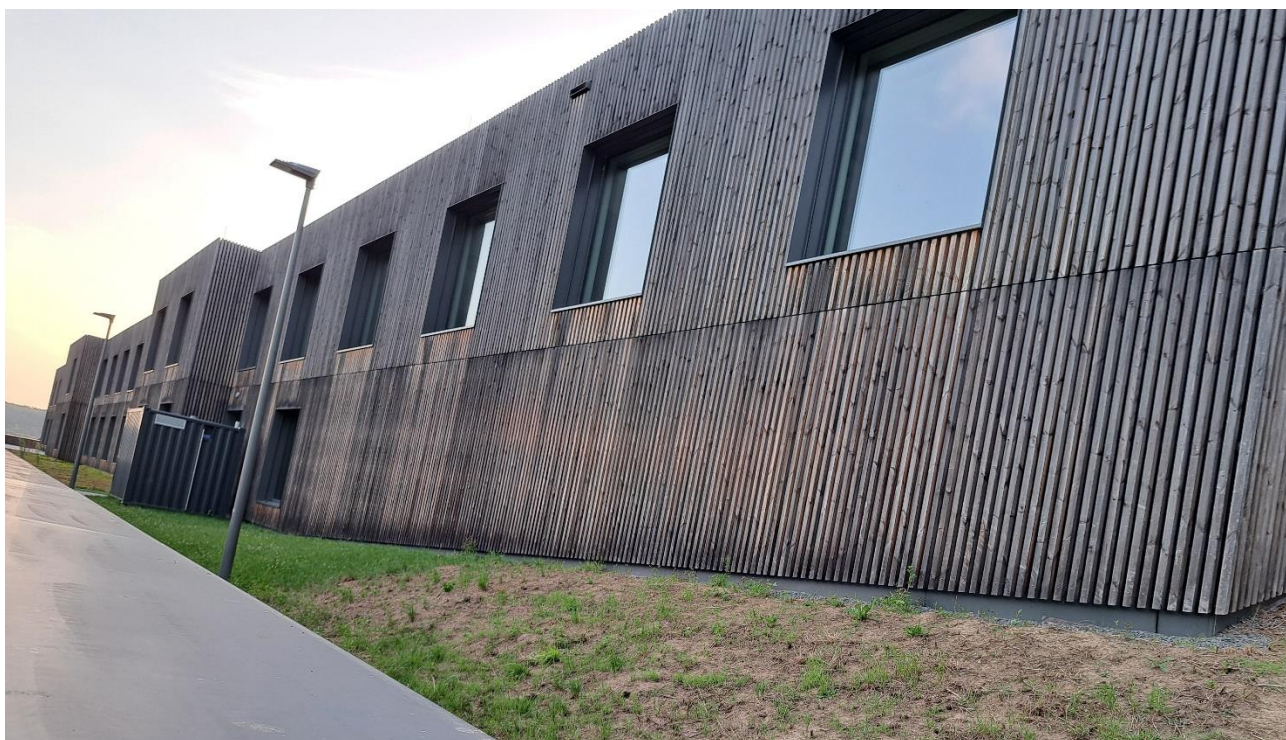
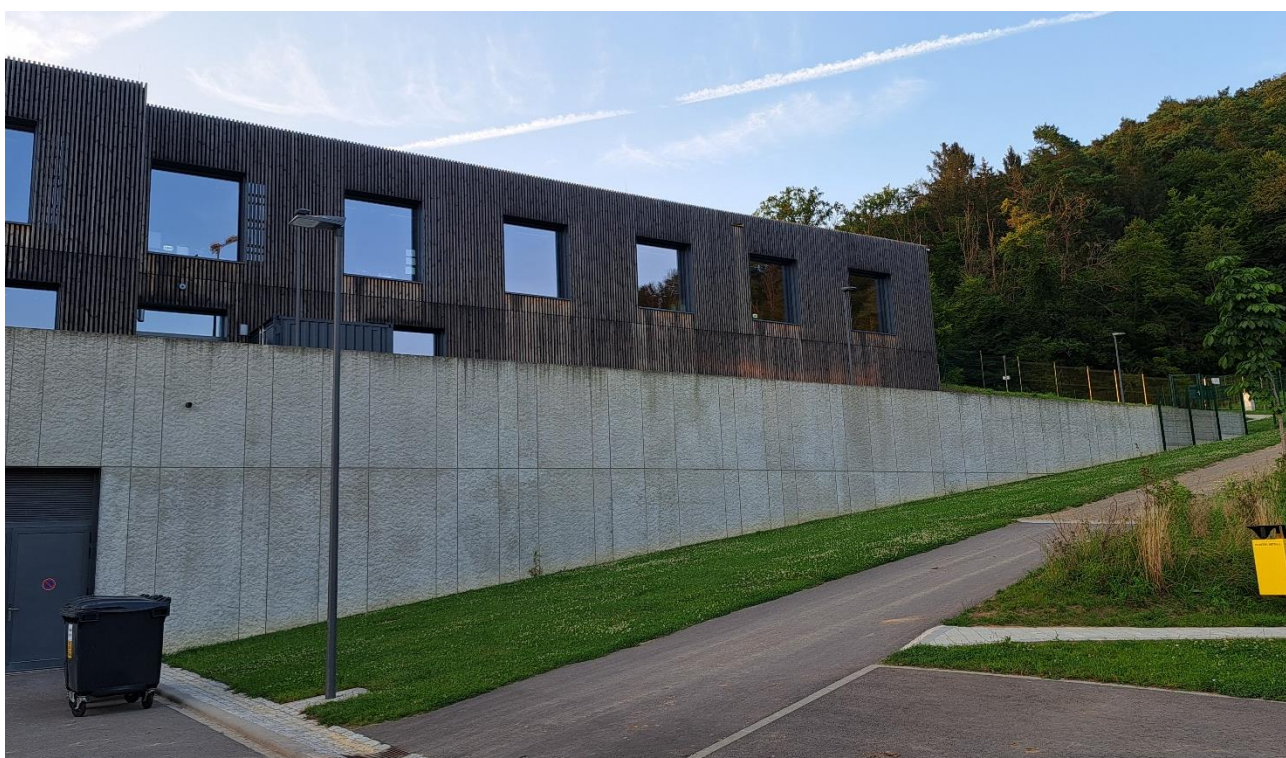
Schoulgebai ass jo och schonns begrängt um 1 Stack vum Daach op der Terrasse et kéint Een awer och nach op grouse Betonsflächen wéi déi heiten eng Fassadebegréngung maachen oder op mannst hei Hecken upflanzen.

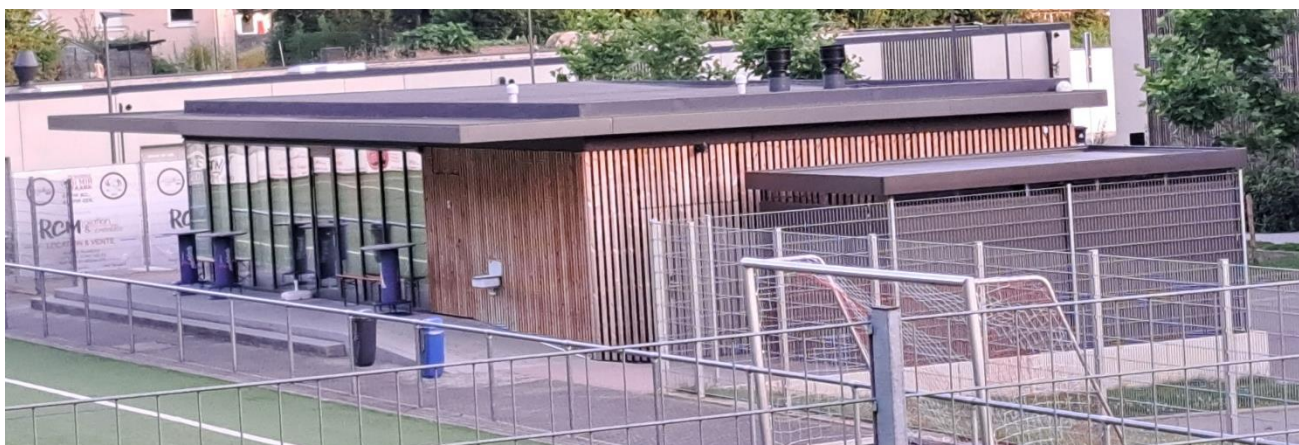
Dëse Flaachdaach vun der Buvette resp der Garage niewendrun si gutt gëeegent fir eng Begréngung

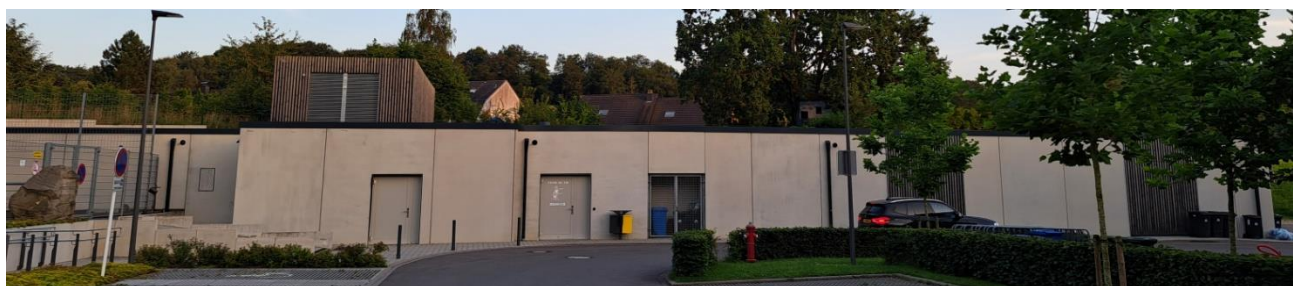
Dëse rieseg grouse Flaachdaach vun dem Schéissstand ass gutt gëeegent fir eng Begréngung. Vun der Statik dierf hei och kee Problem si wëll de Stand jo ganz matt Stohlbeton aus schalltechneschen Grënn zougedeckt ginn ass. Mat zousätzlech Buedem drop wiere Schallwerter da sécher och nach besser ginn.

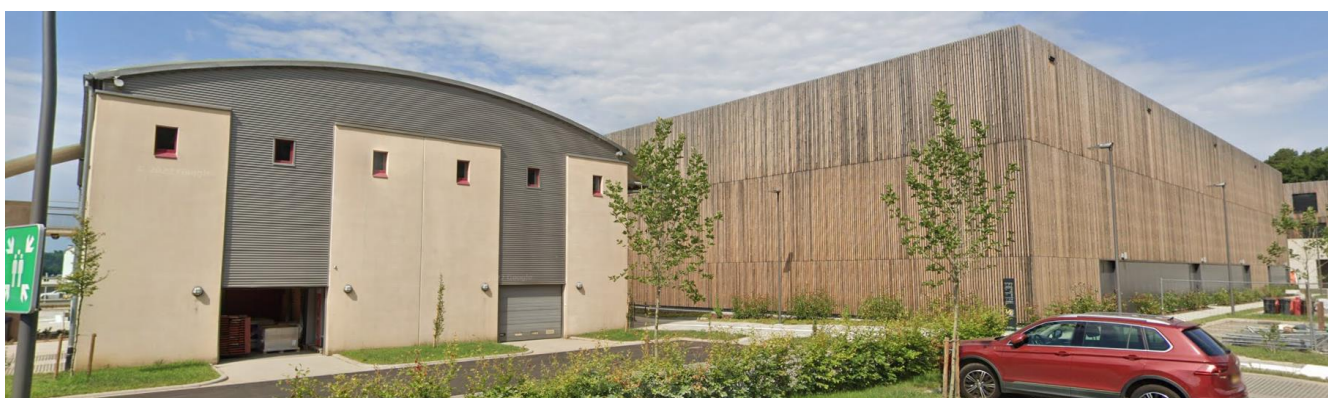
bei der Sportshal kéint Fassade begréngt ginn allerdéngs géif dat evt déi hëlzene Verkleedung beschiedegen dofir ass Kommissioun dogéint

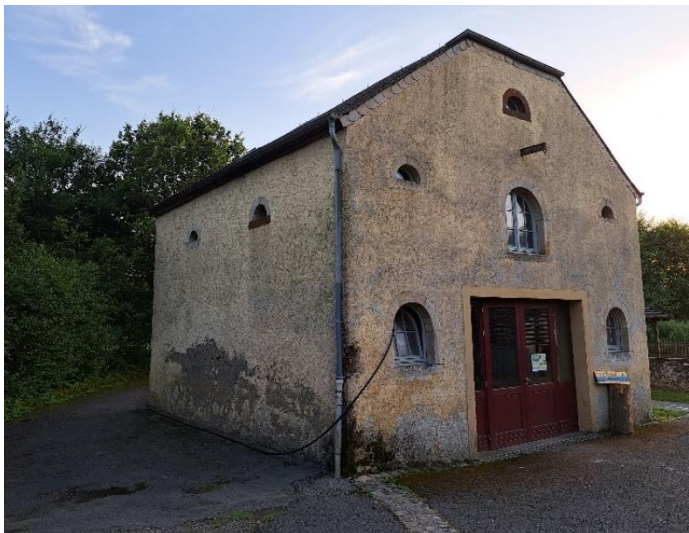
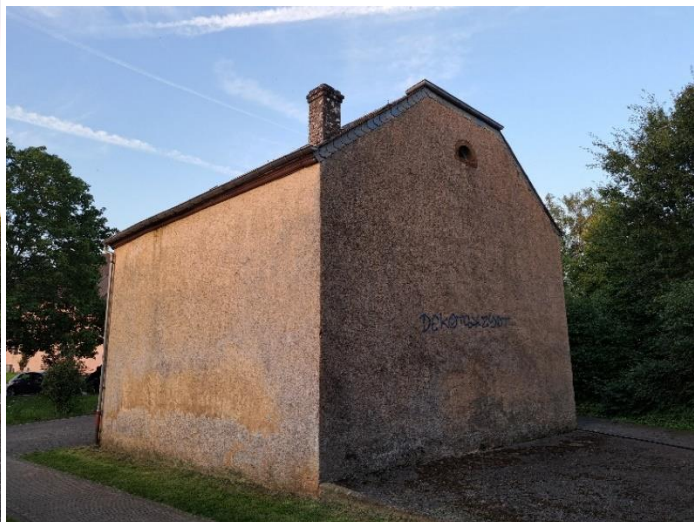
Dës Wänn vum P&Ch Haus hu quasi keng Fënsteren, Versigelung misst am Kader vun de geplangten Aarbechte sws ewechgeholl ginn hei kéinte wonnerbar 2 Saiten Kloterplanzen ugeplantz ginn.

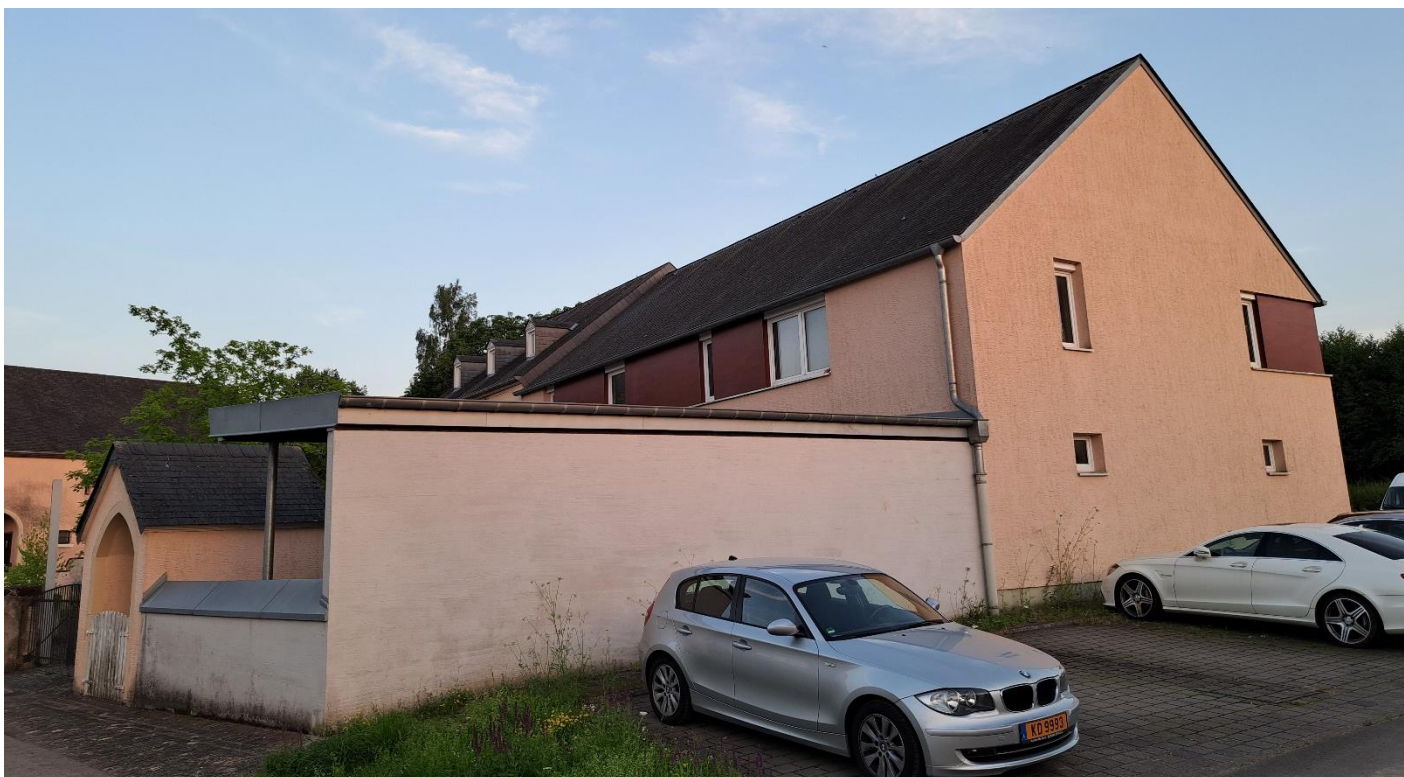
Dëse Flaachdaach ass och gëeegent fir eng Begréngung och déi hënnescht Wand kenn evt nach begréngt ginn, statesch driften et hei och keng Probleemer ginn, evt mussen awer puer Käffere bäigemaach ginn.

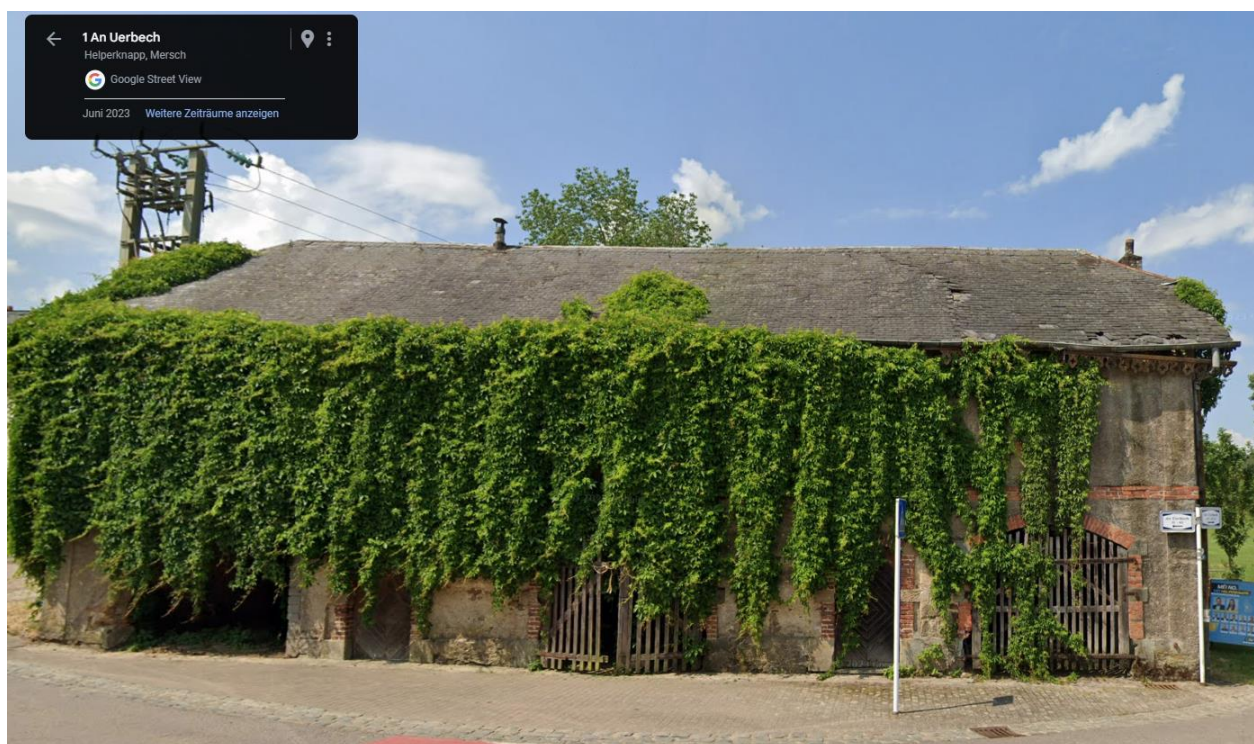
dëst Gebai ass jo schonns begrängt hei muss gekuckt ginn in wéi weit de Wantergréng kann bei enger Renovatioun kann erhale bleiwen

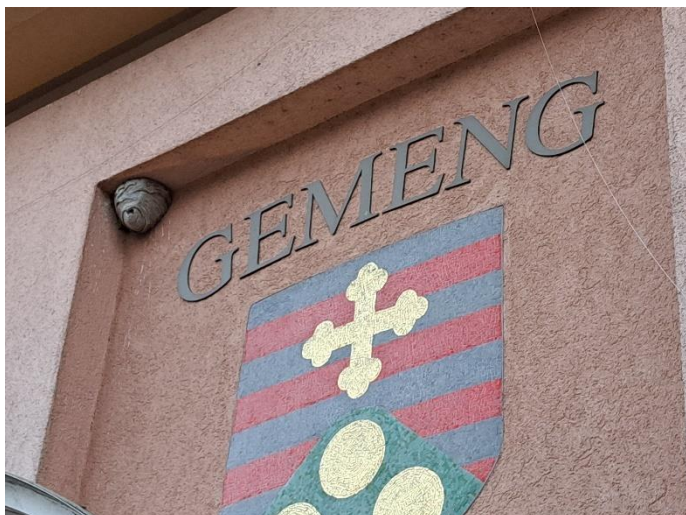
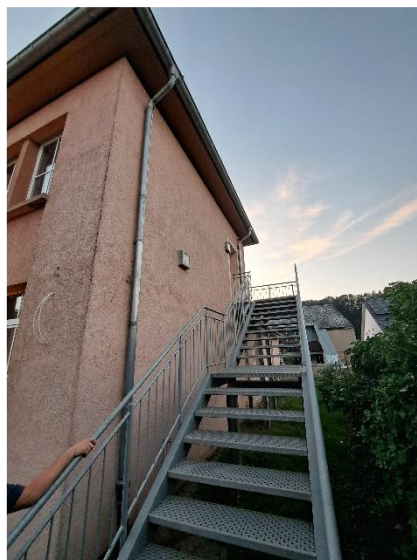
dat aalt Gemengegebai huet ze vill Fënstere fir eng Fassadebegrëngung och déi Säit laanscht den Noutausgang bidd sech net wierklech u wëll dësen dann evt kéint zouwuessen

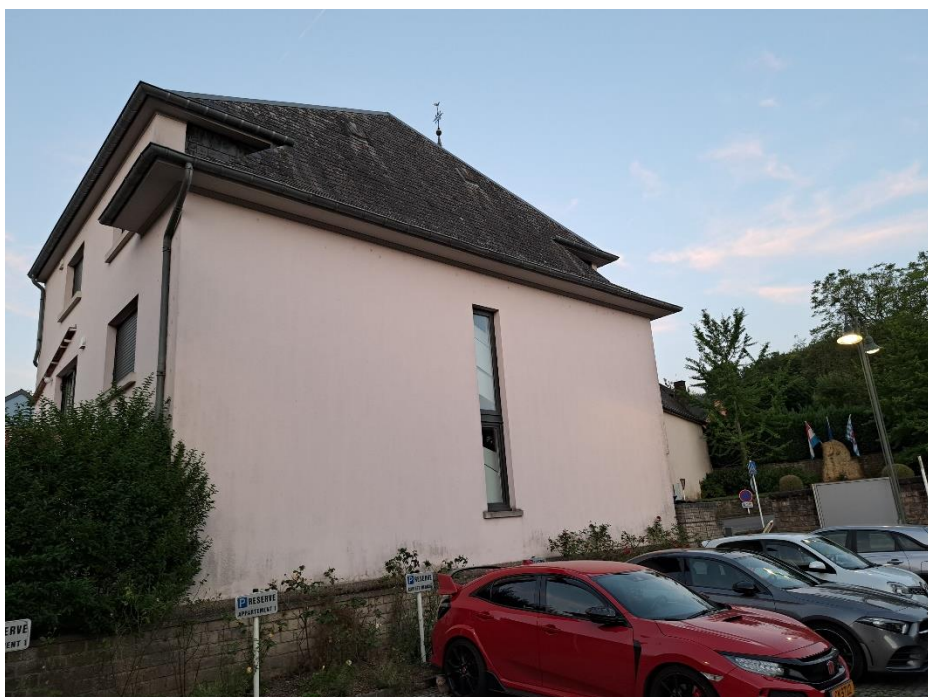
Dës Wannd vum Haus „a Lommel“ huet quasi keng Fënstere, et ass keng Versigelung niewendrun also kéinten hei wonnerbar Kloterplanzen ugeplanzt ginn.

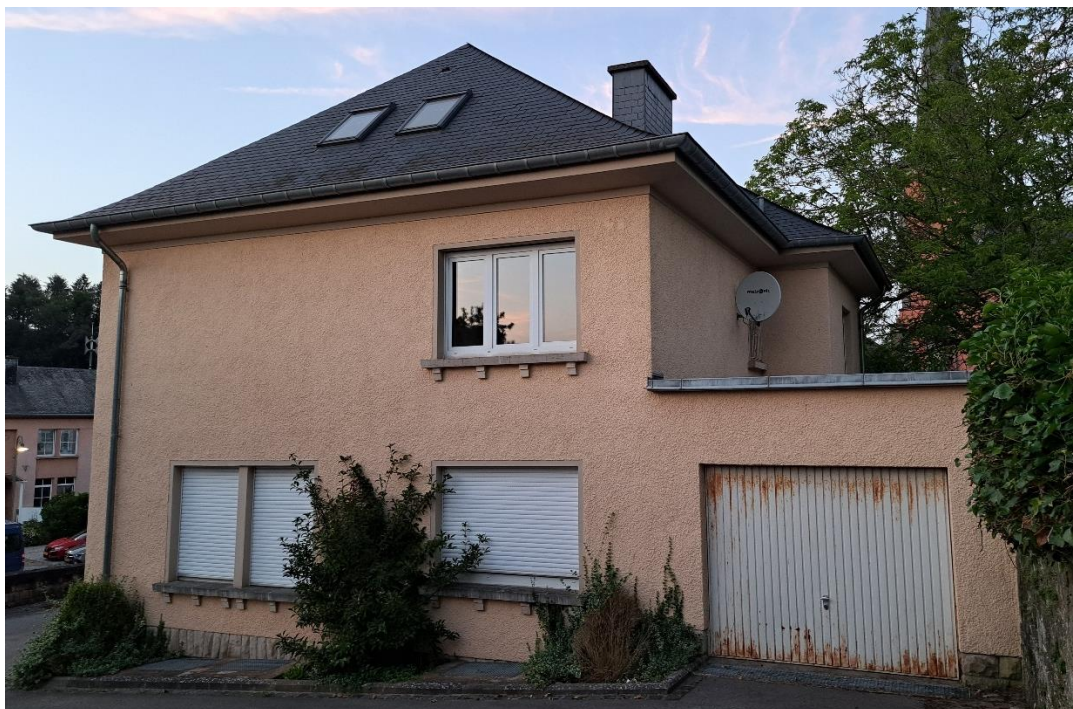
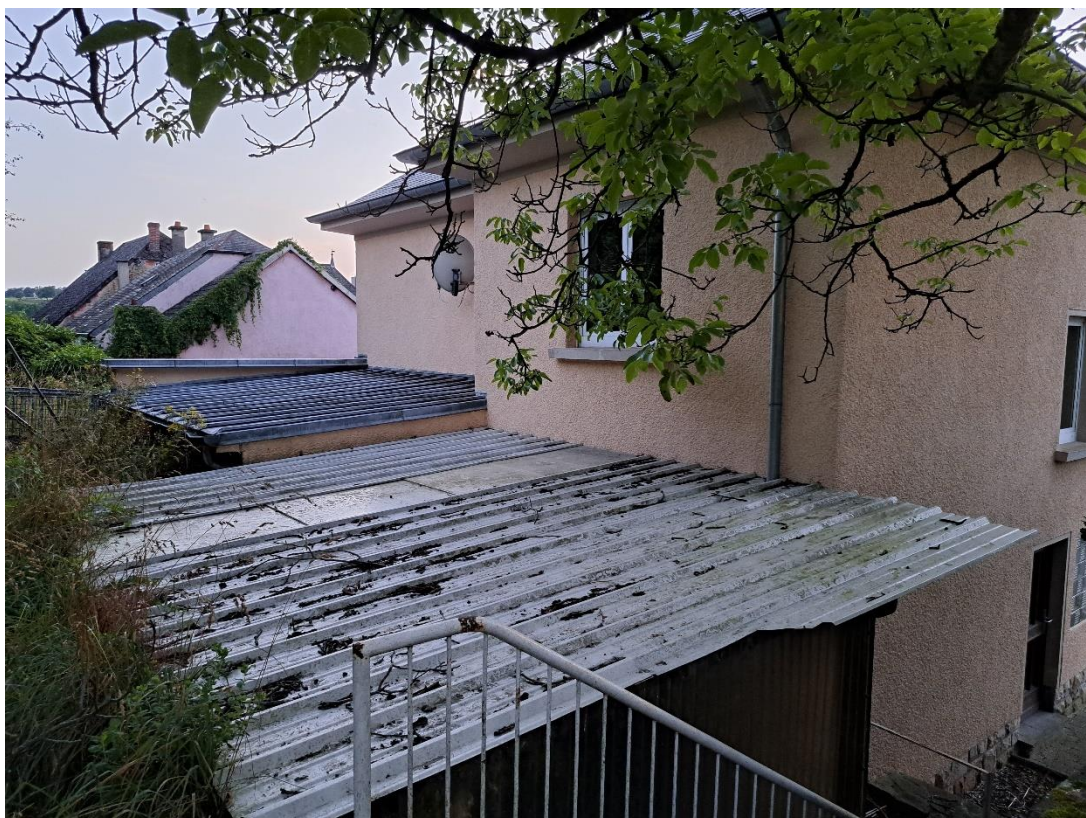
wann Notzung vun dësem Gebai kloer ass kéint bei der méiglecher Renovatioun een nêie Flaachdach gebaut an begréngt ginn

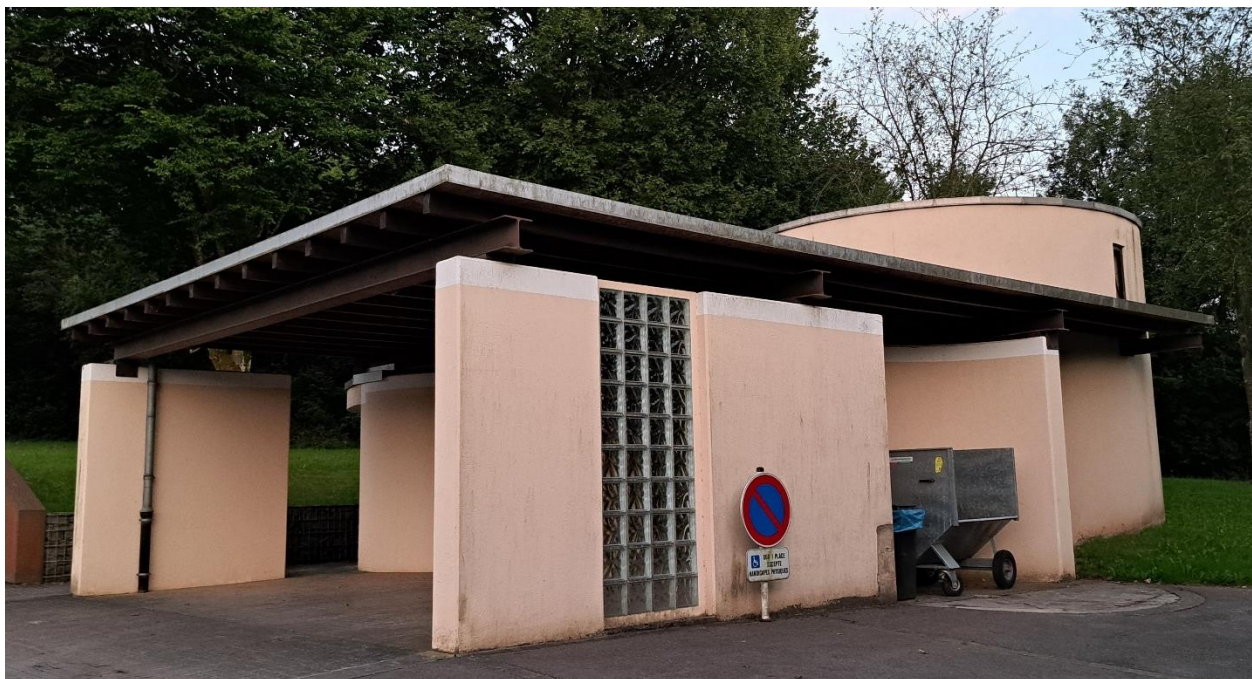
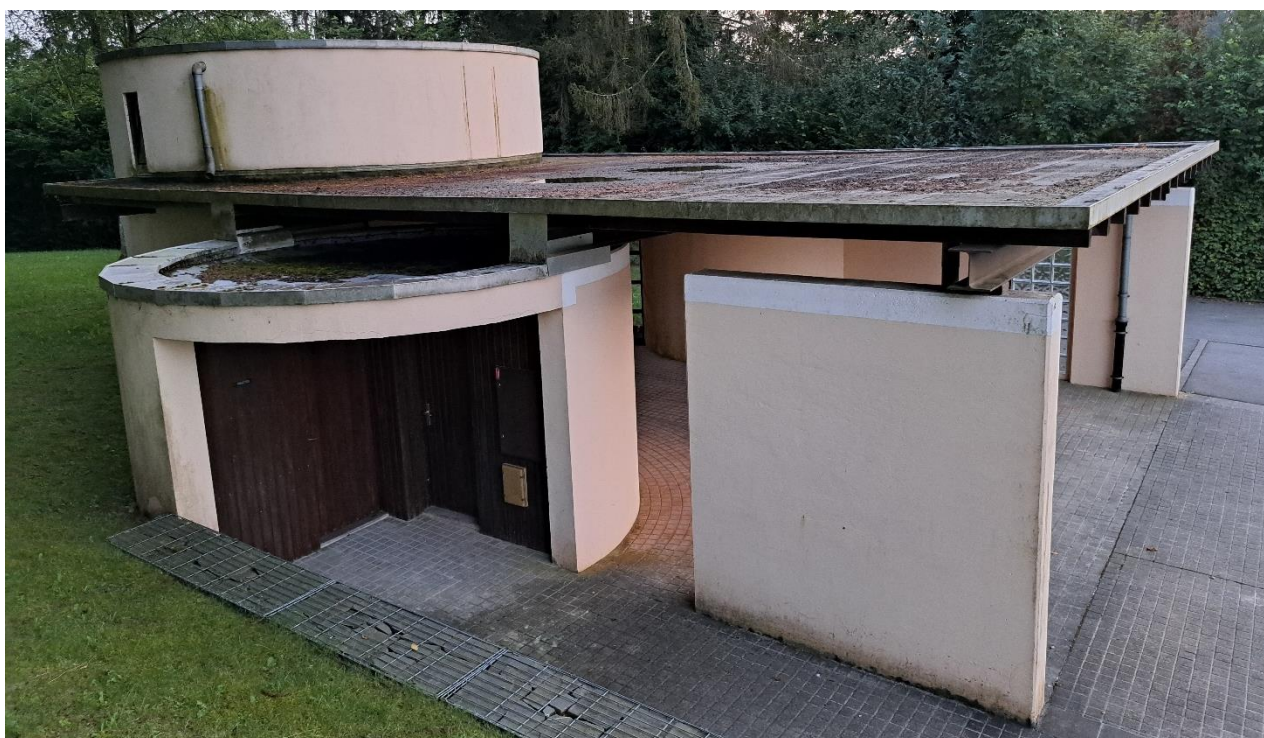
Dës 2 Flaachdiecher vun der Morgue sinn gëeegent fir eng licht Begréngung, statesch driften et hei och keng Probleemer ginn evt missten awer puer Käffer bäikommen

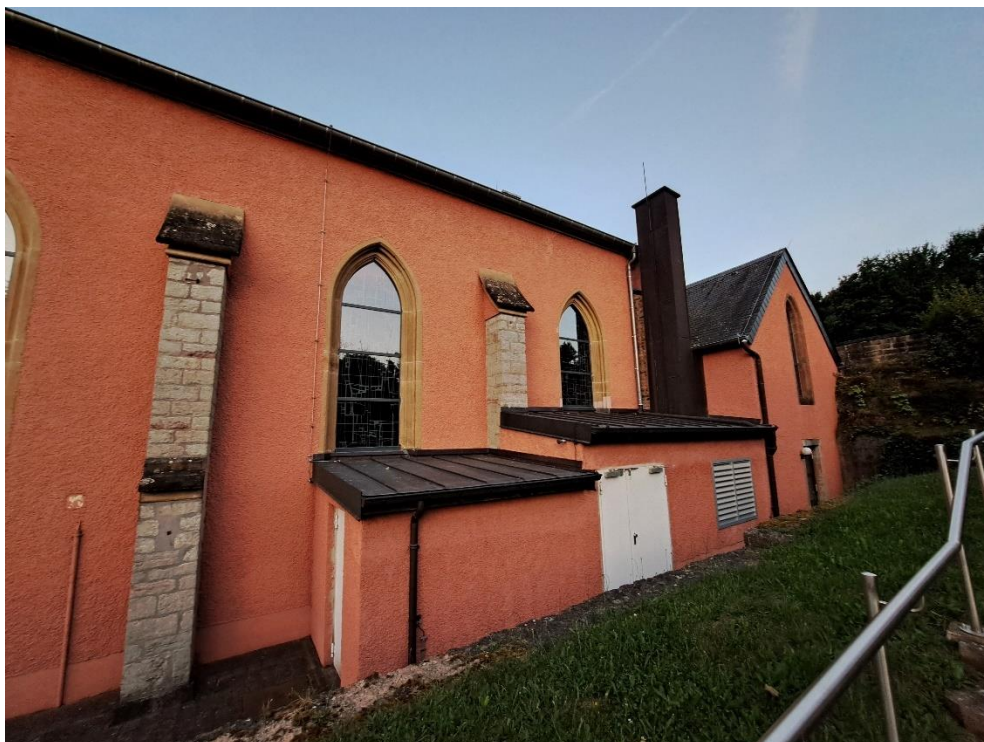
Dëse Flaachdach ass ze kleng dat mécht also net vill Sënn

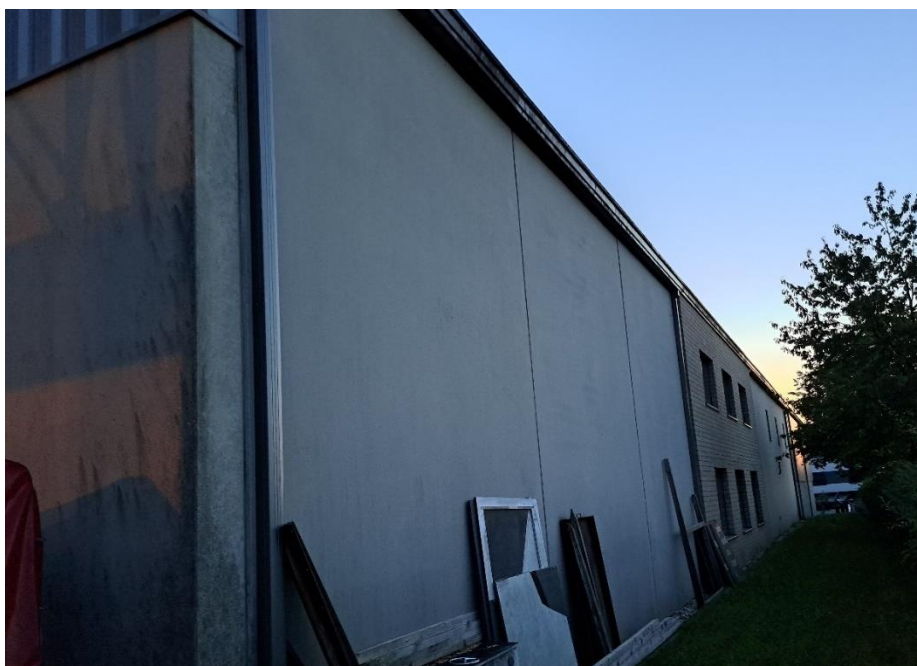
Betonsmauer hanner dem Pompjesbau géif sech fir eng Fassadabegréngung ubidden!

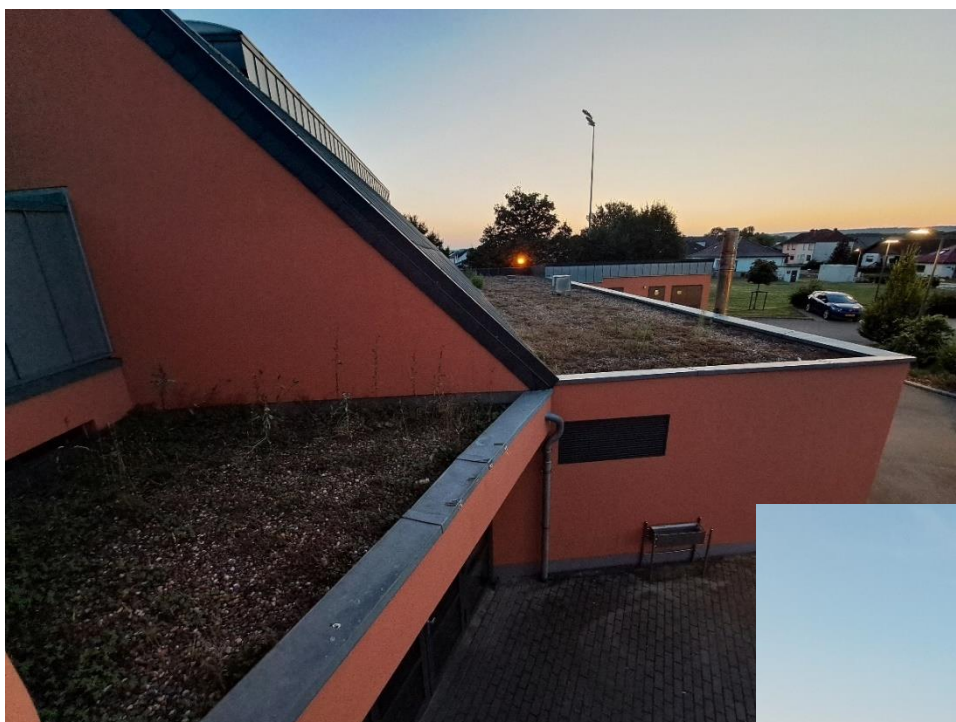
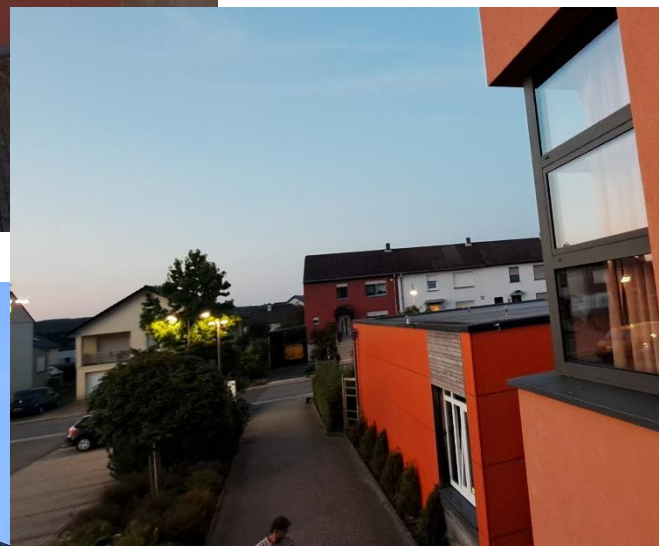
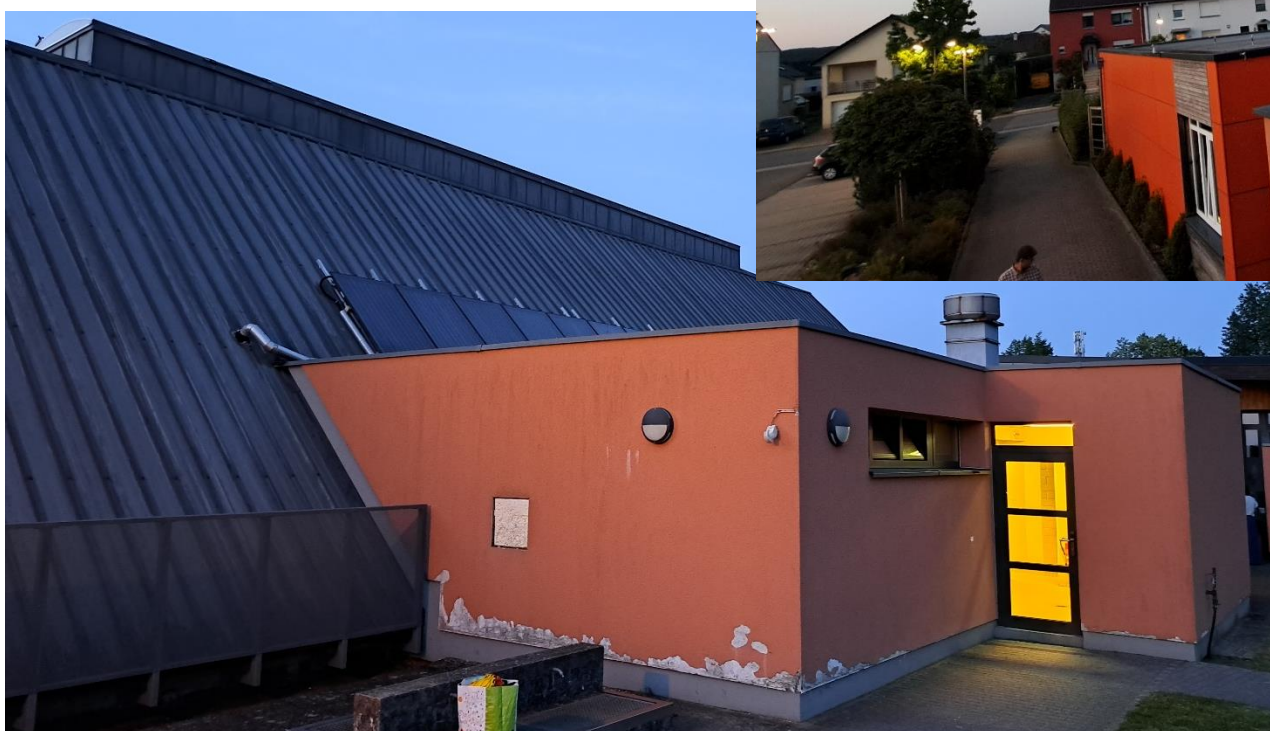
All Flaachdiech um Centre Lëtschert si perfekt gëeegent fir eng Begréngung, Steng missten duerch Buedem ersat ginn. Déi groussflächeg gutt orientéiert genéigten Daachfläche missten onbedéngt fir Photovoltaik genotzt ginn. Duerch eng intensiv Begréngung vum Daach géif een Isolation och verbessern.
